1. Schäden im Dachstuhl des Langhauses

2 Schäden im Langhaus

3 Schäden im Dachstuhl des Chores

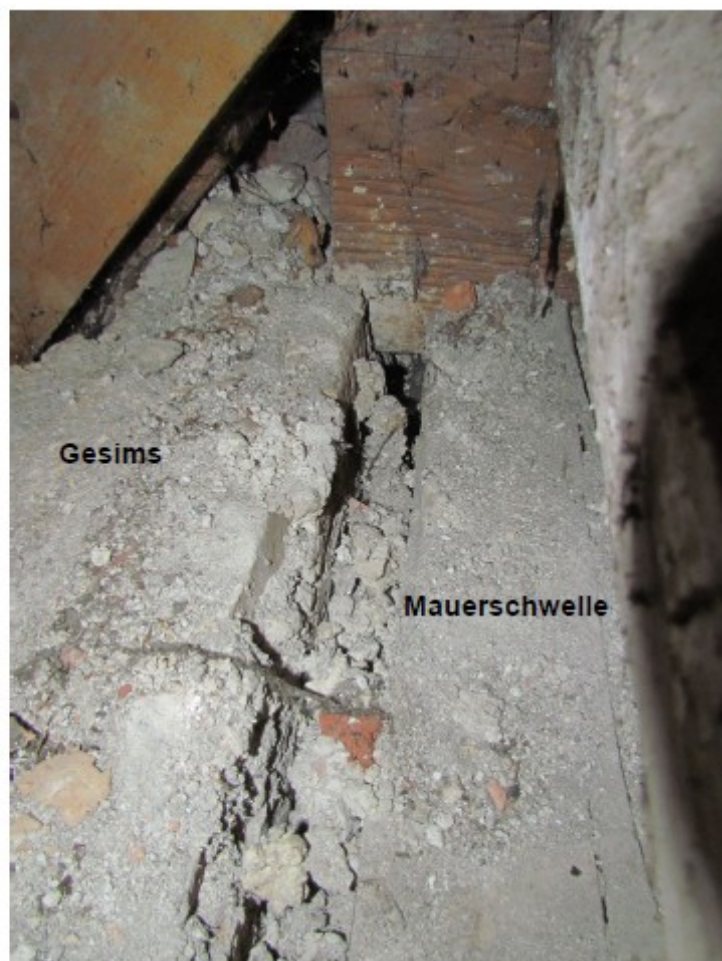
1.4 Nach außen kippendes Gesims

Spaltbildung zwischen
äußerer
Mauerschwelle und
Gesims → nach
außen kippendes
Gesims

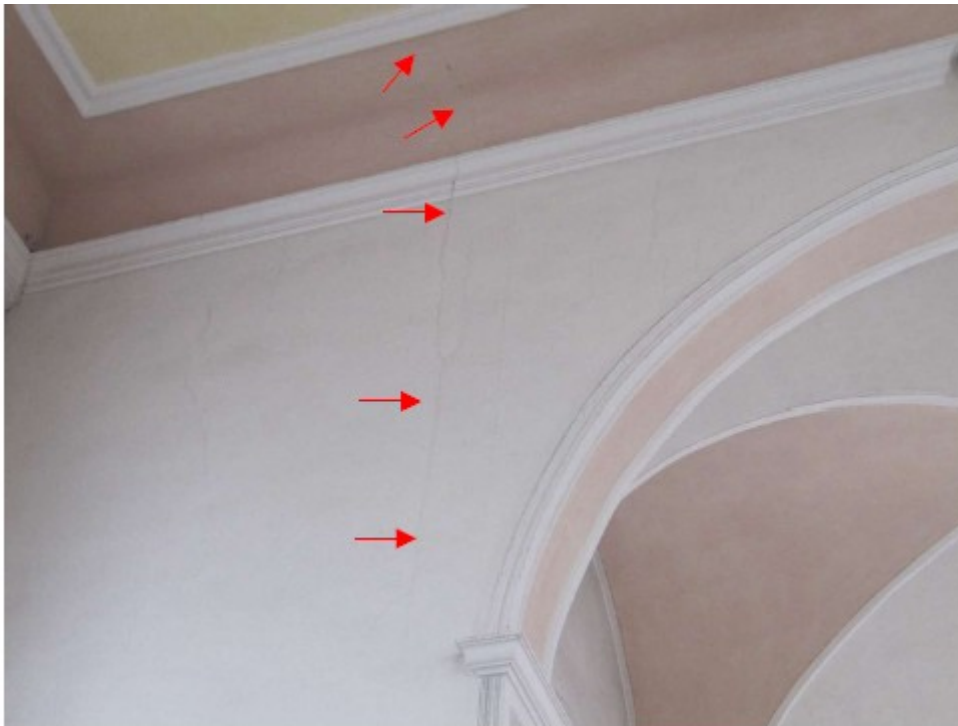
2.1 Risse in der Ostwand des Langhauses

Baufuge zwischen Chorbogen und Turm setzt sich als Störung in der Putzdecke fort

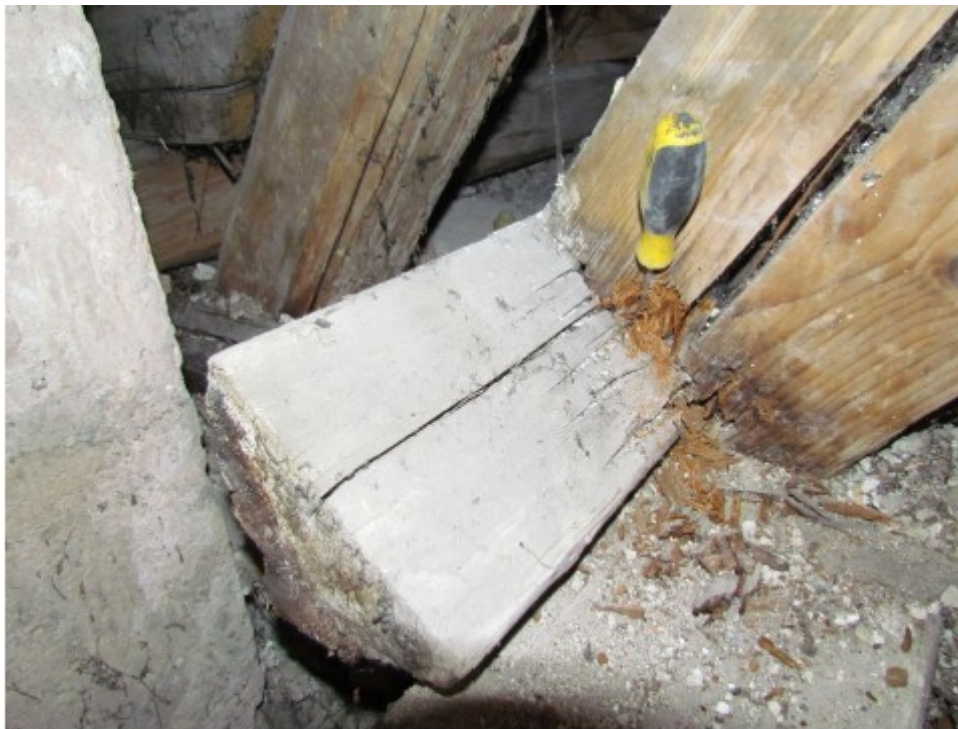
3.2 Fäulnisschäden bei den Fußpfetten

Geschädigte Binderstrebe sowie Fünfkantschwelle
